# Kolbenschäden

*erkennen und beheben*

Ihre MSI Motor Service International GmbH

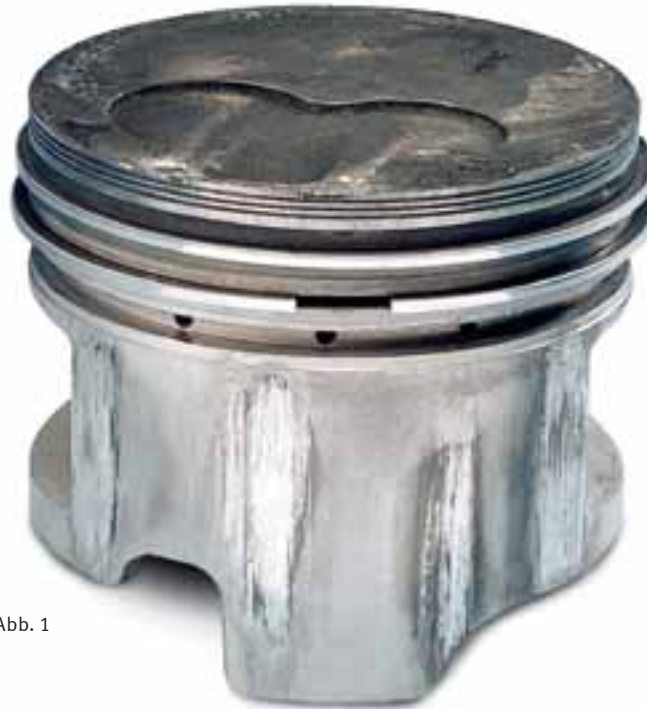
Abb. 1

Das Ringfeld ist unbeschädigt.

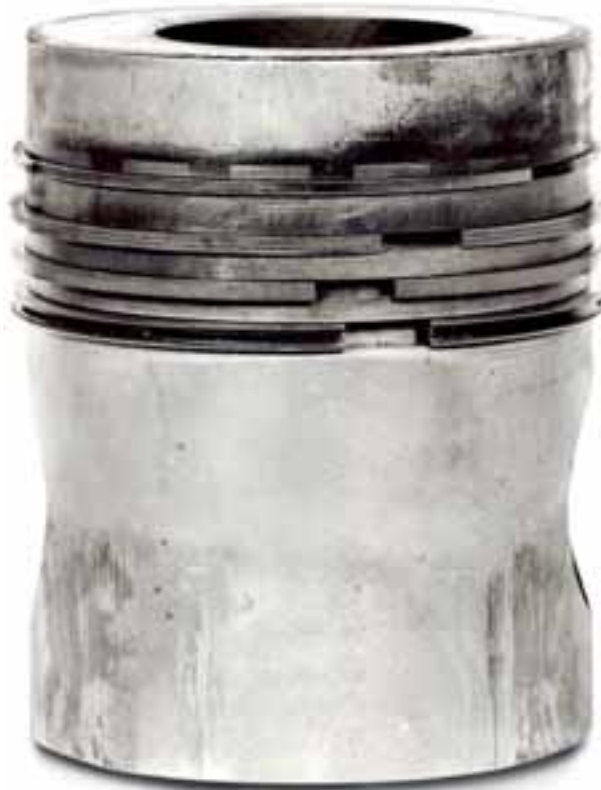
Abb. 1

Der Kolben weist an den unteren Schaftenden typischen Spielfressern mit Druck- und Gegendruckstellen auf. Die Spuren gehen von hochglänzenden Druckstellen in glatte, dunkel verfärbte Verreibungen über. (Abb. 1) Alle anderen Kolbenpartien sind ohne besondere Merkmale. Die dazu gehörende nasse Zylinderlaufbuchse (Abb. 2) zeigt im unteren Bereich, dort wo sie am Außendurchmesser mit mehreren Dichtringen gegen Wasser und Öl im Kurbelgehäuse abgedichtet wird, genau gleich geartete Fresser.

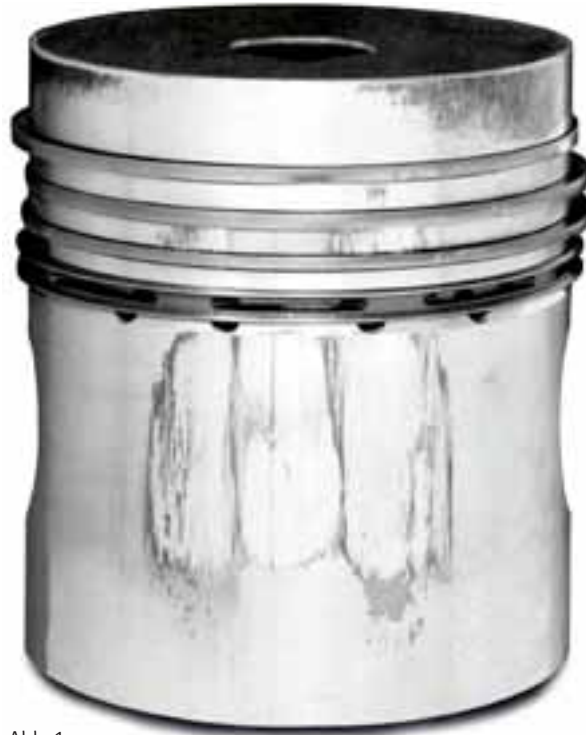
Abb. 1

Zwischen der Kolben- und Zylinderlaufbahn hat akuter Schmiermangel vorgelegen. Die nahezu metallisch reine Oberfläche der Fressstellen zeigt an, dass zum Zeitpunkt des Fressers der Ölfilm zwar noch vorhanden aber entscheidend geschwächt war.

Aufgrund der geringen Beschädigung kann es sich hierbei um einen temporären Ölmangel oder um einen Schaden im Anfangsstadium handeln. Bei einem Weiterbetrieb des Motors unter Schmierölmangel wäre der Schaden sicherlich noch schwerwiegender ausgefallen.

Die Schadensstelle am Kolben liegt bei dieser Art von Trockenlauffresser immer an den Stellen an der der Kolbenschaft im Zylinder trägt, also dort, wo sich bei einem unbeschädigten, gelaufenen Kolben das normale Tragbild abzeichnen würde.

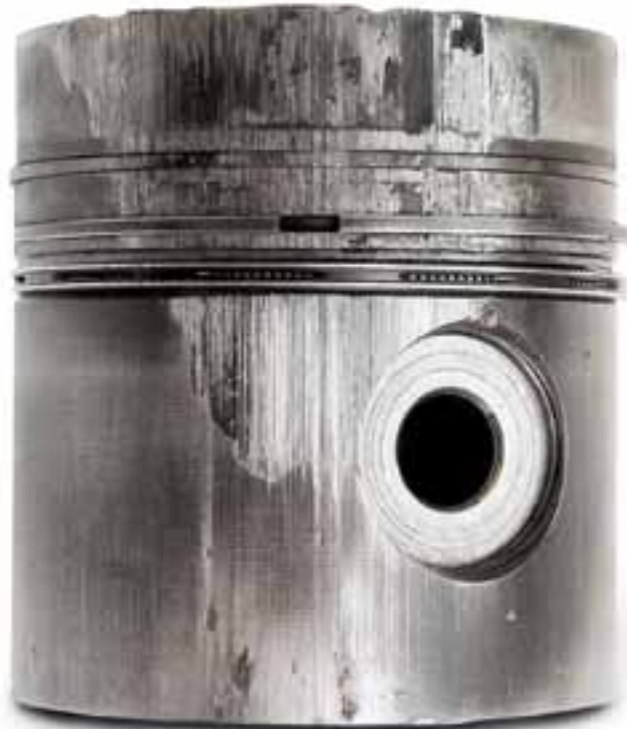
Abb. 1

Der Kolbenkopf hat örtlich mit Schwerpunkt am Feuersteg gefressen. Die Oberfläche der Fressstellen ist rau und aufgerieben, zum Teil sind sogar schon größere Materialstücke herausgerissen.

ist, wodurch mehr oder weniger große Stücke aus dem Kolbenkopf herausgerissen wurden.

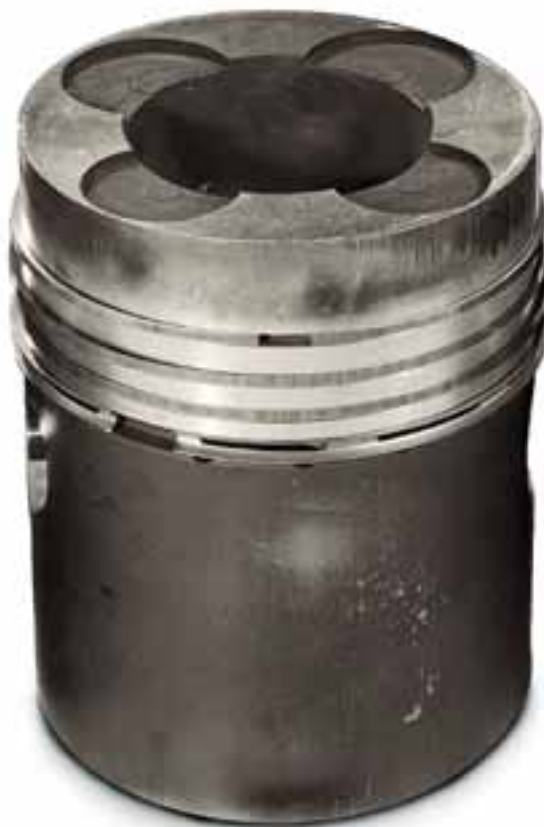
Abb. 3

An den Ringlaufflächen sind Fressriefen und Brandflecken vorhanden. Die Zylinderbohrungen (nicht abgebildet) haben Längsriefen. Am linken Kolben (Abb. 3) sind oben rechts am Feuersteg erste Anreißer sichtbar. Im fortgeschrittenen Stadium (Abb. 4) haben sich die Reißer über den gesamten Kolben ausgebreitet.

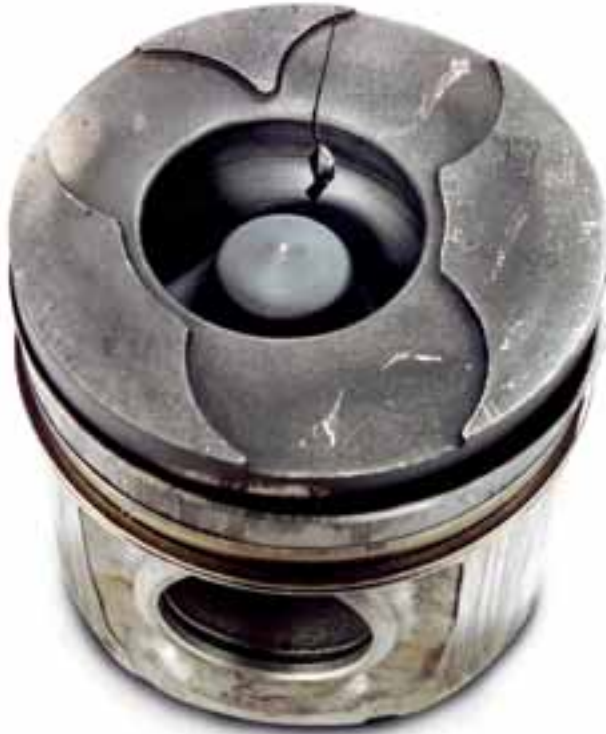
Abb. 1

Der Kolbenkopf zeigt einen Spannungsriss, der sich einseitig vom Kolbenboden bis zur Kolbenbolzenbohrung erstreckt (Abb. 1 und Abb. 2) Die heißen Verbrennungsgase, die durch den Riss hindurchgeströmt sind, haben einen Kanal in das Kolbenmaterial gebrannt, der von der Mulde bis in die Gussauspaarung unterhalb des Ölabstreifringes nach außen verläuft.

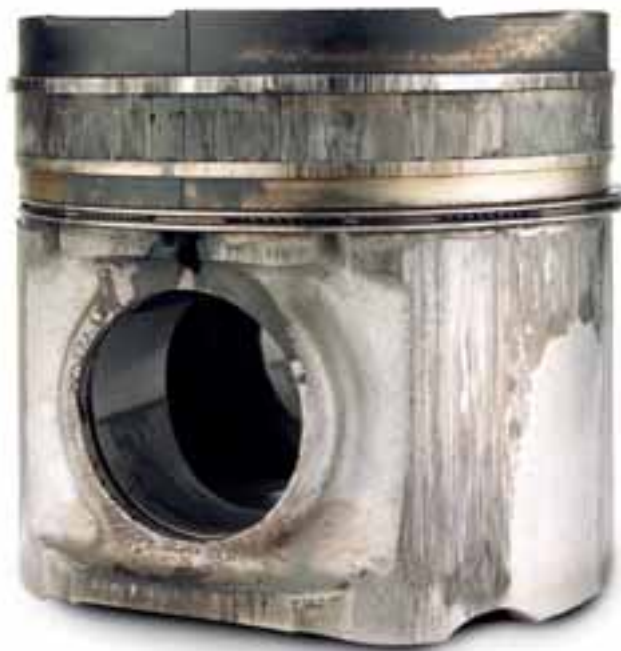
Abb. 2

denen das Material zuvor gestaucht und weggedrückt wurde, ist nun plötzlich zu wenig Material vorhanden. Dadurch entstehen dann in diesem Bereich entsprechende Zugspannungen, die letztlich Spannungsrisse herbeiführen (Abb. 3 und Abb. 4). Wenn die Spannungen aus der thermischen Belastung noch durch Spannungen von einer Bolzendurchbiegung überlagert werden, bildet sich aus den Spannungsrissen mitunter ein stark erweiterter Hauptriss, der zum völligen Bruch und Ausfall des Kolbens führt.

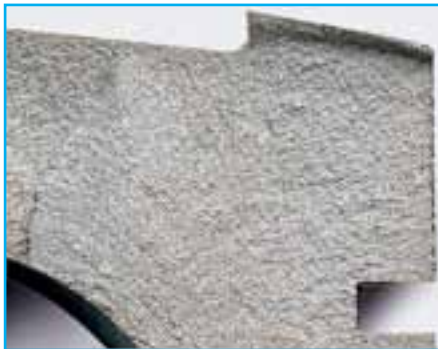
Abb. 1

Ein Gewaltbruch (Abb. 1) wird immer durch einen Fremdkörper ausgelöst, der im Motorbetrieb mit dem Kolben kollidiert. Dies können abgerissene Teile vom Pleuel, von der Kurbelwelle, den Ventilen oder ähnliches sein. Auch wenn Wasser oder Kraftstoff in

die Zylinder gelangt, kann es zu einem Gewaltbruch des Kolbens kommen. Die Bruchflächen eines Gewaltbruches erscheinen grau, nicht verrieben und zeigen keine Rasterlinien. Der Kolben bricht ohne Bruchentwicklung schlagartig.

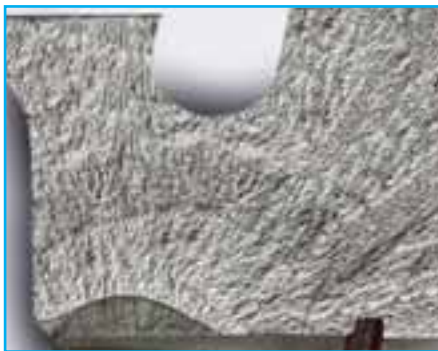
Abb. 2

Bei einem Dauerbruch (Abb. 2) bilden sich auf der Bruchfläche Rasterlinien, die den Ausgang und den stufenweisen Fortschritt des Bruches erkennen lassen. Die Bruchflächen sind oftmals glänzend verrieben. Ursache eines Dauerbruches ist eine Überbelastung des Kolbenmaterials. Überbelastungen treten durch klopfende Verbrennung, starke Erschütterungen des Kolbens, z.B. durch Anlaufen des

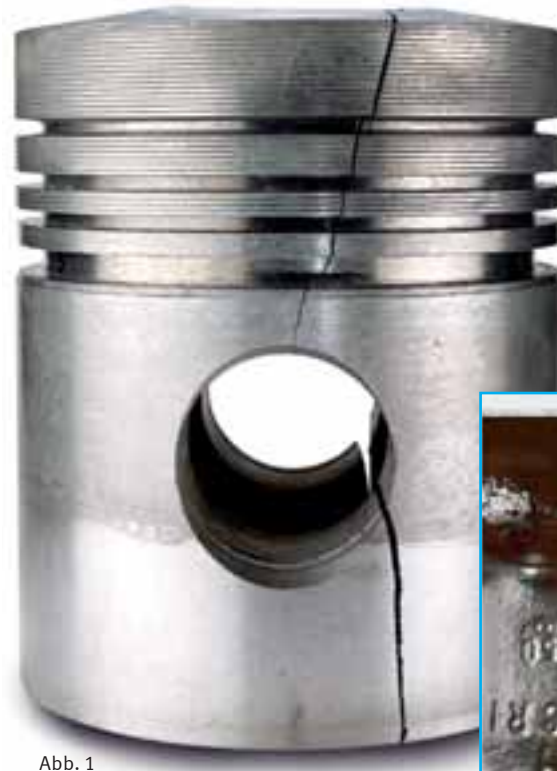
In der Mittelachse der Kolbenbolzenbohrung zeigt sich ein typischer Naben-ermüdungsris im Anfangsstadium (Abb. 2). Der Riss hat sich halbkreisförmig um den Ausgangspunkt herum ausgebreitet. Aus einem Anfangsris bildet sich innerhalb kurzer Zeit ein sogenannter Spaltbruch, der den Kolben bis zum Kolbenboden hin in zwei Teile aufspaltet, wie in Abb. 1 zu sehen ist.

(Der Kolben wurde zur Untersuchung von unten her aufgesägt, der ursprüngliche Riss ging von der Bolzenbohrung bis zum Kolbenboden).

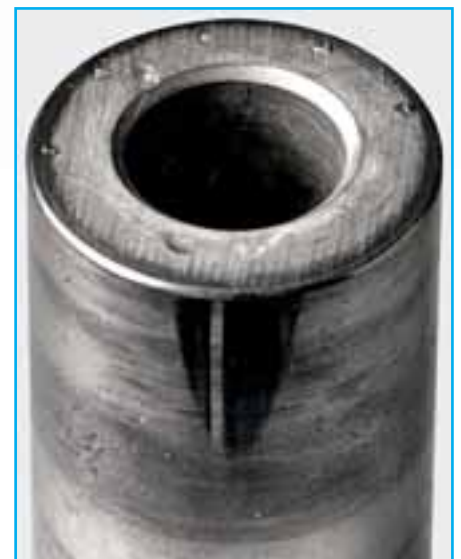
Abb.2

Kolbenbolzenauge und dem Pleuelauge ändert sich die Richtung zu einem Querriss, was letztlich zum Durchbrechen des ganzen Bolzens führt. Abb. 2 zeigt, dass sich ein erster Anriss nicht nur durch eine Überbelastung, sondern auch durch eine unsachgemäße Behandlung des Kolbenbolzens beim Einbau entstehen kann. Die Stirnseite des gebrochenen Bolzens lässt deutlich erkennen, dass der Anriss von einer Schlagbeschädigung (Hammerschlag) ausgegangen ist. Dieser Sachverhalt belegt, dass sich ein vorhandener Anriss - auch bei normaler Beanspruchung - als Dauerbruch weiterbilden und letztlich zum Totalbruch führen kann.

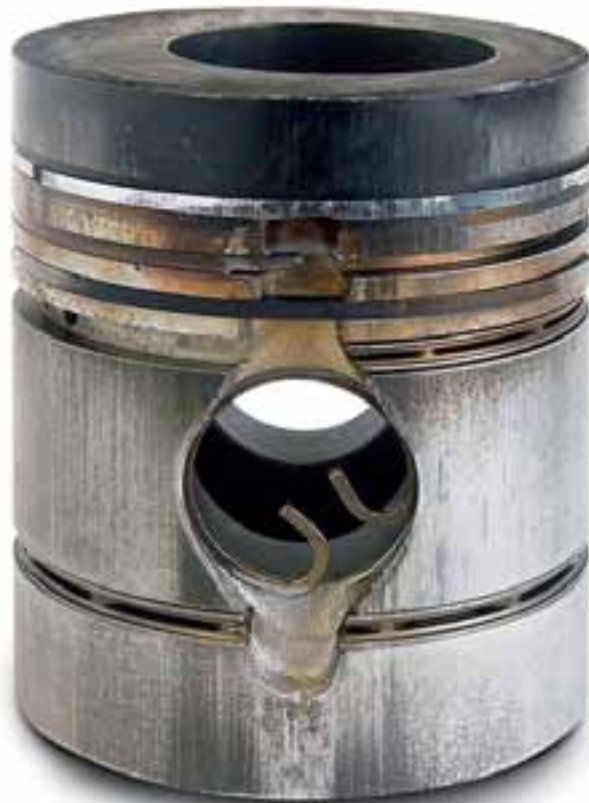
Abb. 1

Das Laufbild vom Kolben ist sehr unsymmetrisch ausgebildet.

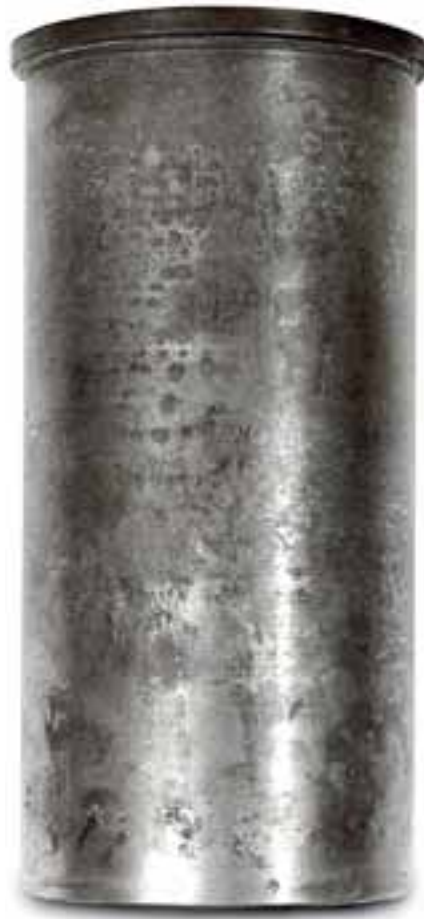
Abb. 1

Die Zylinderbohrungen zeigen ein unregelmäßiges Verschleißbild mit einzelnen, hochglänzenden Polierstellen (Abb. 2). Die Kolben zeigen keinerlei Verschleiß oder Reibstellen. Der Motor verlor an den Dichtstellen Öl, insbesondere jedoch an den Radialwellendichtringen. In Abbildung 1 sieht man deutlich die Korrosion am Außendurchmesser der Laufbuchse die im eingebauten Zustand eine Unrundheit des Zylinders verursachte.

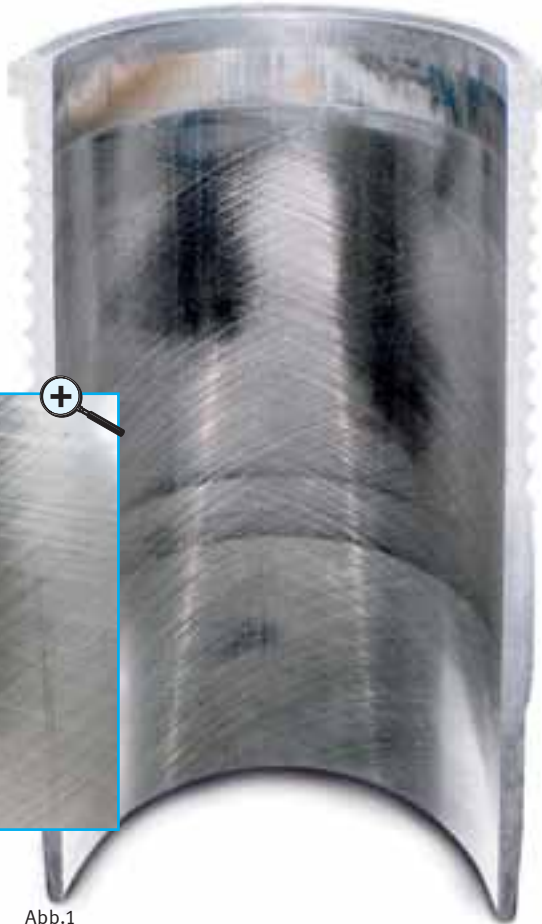
Abb. 1

Die Zylinderlauffläche weist im oberen Bereich hochglänzende, blanke Stellen auf, an denen keinerlei Honstruktur mehr erkennbar ist (Abb. 1+2). Der Kolben selbst hat keine nennenswerten Verschleißspuren. Der Motor hat einen erhöhten Ölverbrauch.

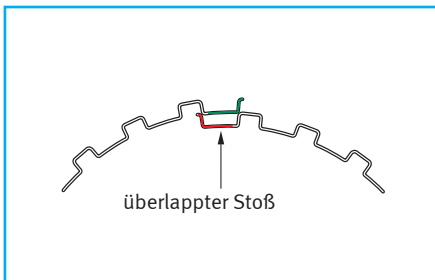
Abb. 2

Der Ölabstreifring ist im vorliegenden Fall ein sogenannter 3-teiliger Ring, bestehend aus der Expanderfeder und den beiden seitlichen Lamellen. Die beiden Enden der Expanderfeder stoßen normalerweise stumpf aufeinander. In diesem Fall war die Expanderfeder falsch montiert und das letzte Glied am Stoß überlappt (Abb. 2).

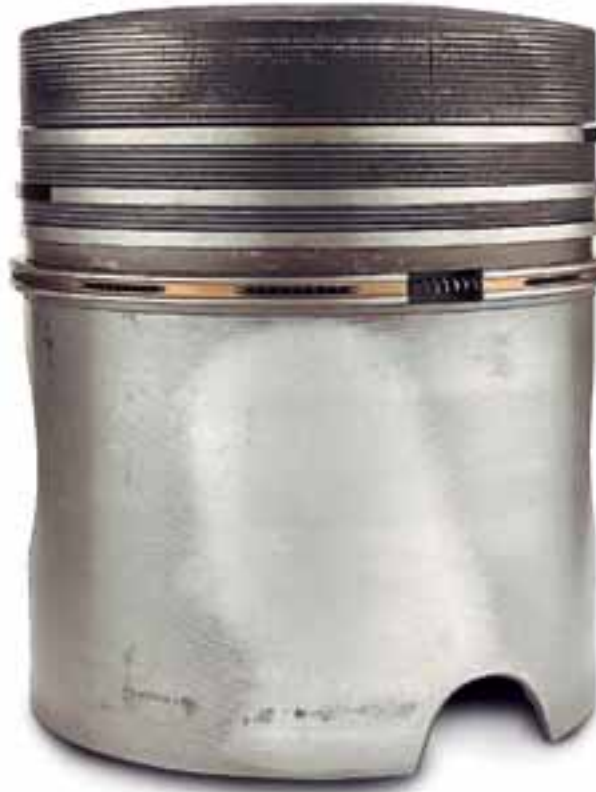
Abb. 1

Der Kolben (Abb. 1), zeigt ein milchig graues (gebimstes) Schafttragbild mit feinen kleinen Längsriefen an Feuersteg und Kolbenschaft. Die Drehrillen die bei der Kolbenbearbeitung entstehen sind am Schaft völlig abgetragen. Abbildung 3 zeigt eine Ausschnittsvergrößerung vom Kolbenschaft bei der dieser abrasive Verschleiß deutlich zu sehen ist. Die axiale Höhe der Kolbenringe hat durch Verschleiß beträchtlich abgenommen und damit auch die Tangentialspannung. Die Flanken der Verdichtungsringe, insbesondere des ersten Ringes sowie die Flanken der Ringnuten sind verschlissen (Abb. 2). Die scharfen, ölabstreifenden Kanten der Kolbenringe sind regelrecht ausgefranst und es hat sich dort ein sogenannter Bart gebildet, (Abb. 4) In der mikroskopischen Vergrößerung sind auf den Oberflächen der Kolbenringflanken Rollspuren erkennbar. Die Zylinder sind bauchig verschlissen. Der Größtwert des Durchmessers liegt in etwa auf Mitte der Ringlaufbahn.

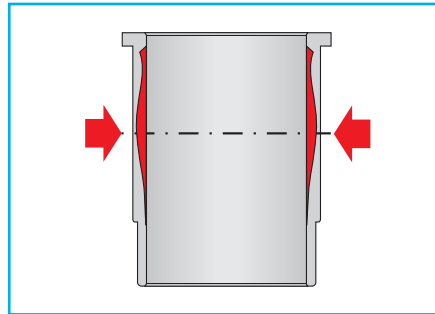
Abb. 5

Riefen auf den Kolben und den Kolbenringen, ein mattes Tragbild am Kolbenschaft, Rollspuren an den Ringflanken (Abb. 6 und 7), sowie bauchiger Zylinderverschleiß (Abb. 5) sind immer eine Folge von abrasiven Fremdkörpern im Ölkreislauf. Die an den Lauflächen und Flanken verschlissenen Kolbenringe können die Zylinder nicht mehr ausreichend gegen Öldurchtritt in den Verbrennungsraum abdichten. Gleichzeitig steigt der Druck im Kurbelgehäuse durch Verbrennungsgase an, die an den Kolben vorbeiströmen. Dieser Überdruck kann noch zusätzlich zu vermehrtem Ölaustritt an Radialwellendichtringen, Ventilschaftdichtungen und anderen Dichtstellen

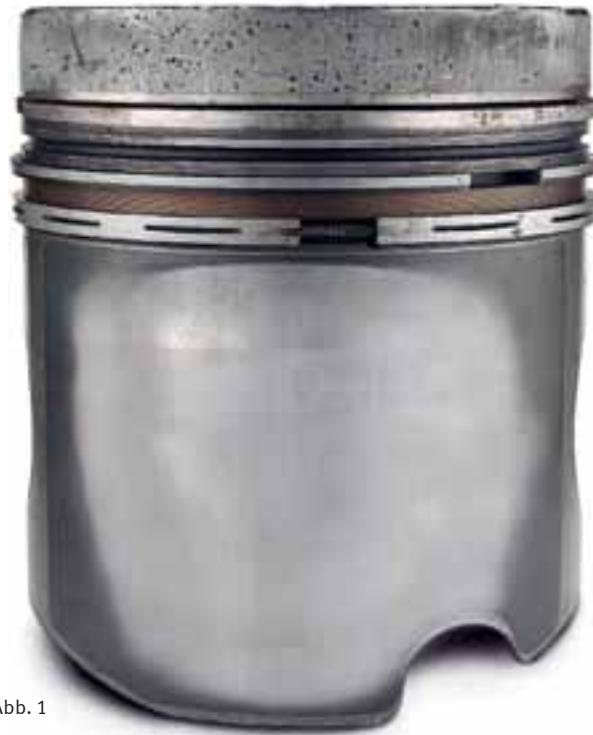
Abb. 1

Der Kolben hat Abnutzungserscheinungen an Feuersteg und Kolbenschaft. Am Kolbenschaft sind Reibstellen zu sehen die für einen Trockenlauf infolge Kraftstoffüberschwemmung charakteristisch sind. Die Kolbenringe weisen einen sehr starken radialen Verschleiß auf (Abb. 1). Die beiden Stege (Tragflächen) des Ölabstreifringes sind gänzlich abgetragen, was auf einen erheblichen Verschleiß hindeutet (Abb. 2). Im Vergleich dazu ist in Abbildung 3 das Profil eines neuen Ölabstreifringes (Dachfasenschlauchfederring) zu sehen.
