# K REINE OPFSACHE

Traum-Motorräder heißen deshalb Traum-Motorräder, weil sie einem beständig und über Jahre im Kopf herumspuken. Doch irgendwann kommt dann doch der Tag, wenn aus einem Traum ein ganz reales Motorrad wird. Mit Rost und mit den üblichen Hinterlistigkeiten. Das ist die – bisherige – Geschichte meiner Laverda 1000 SFC

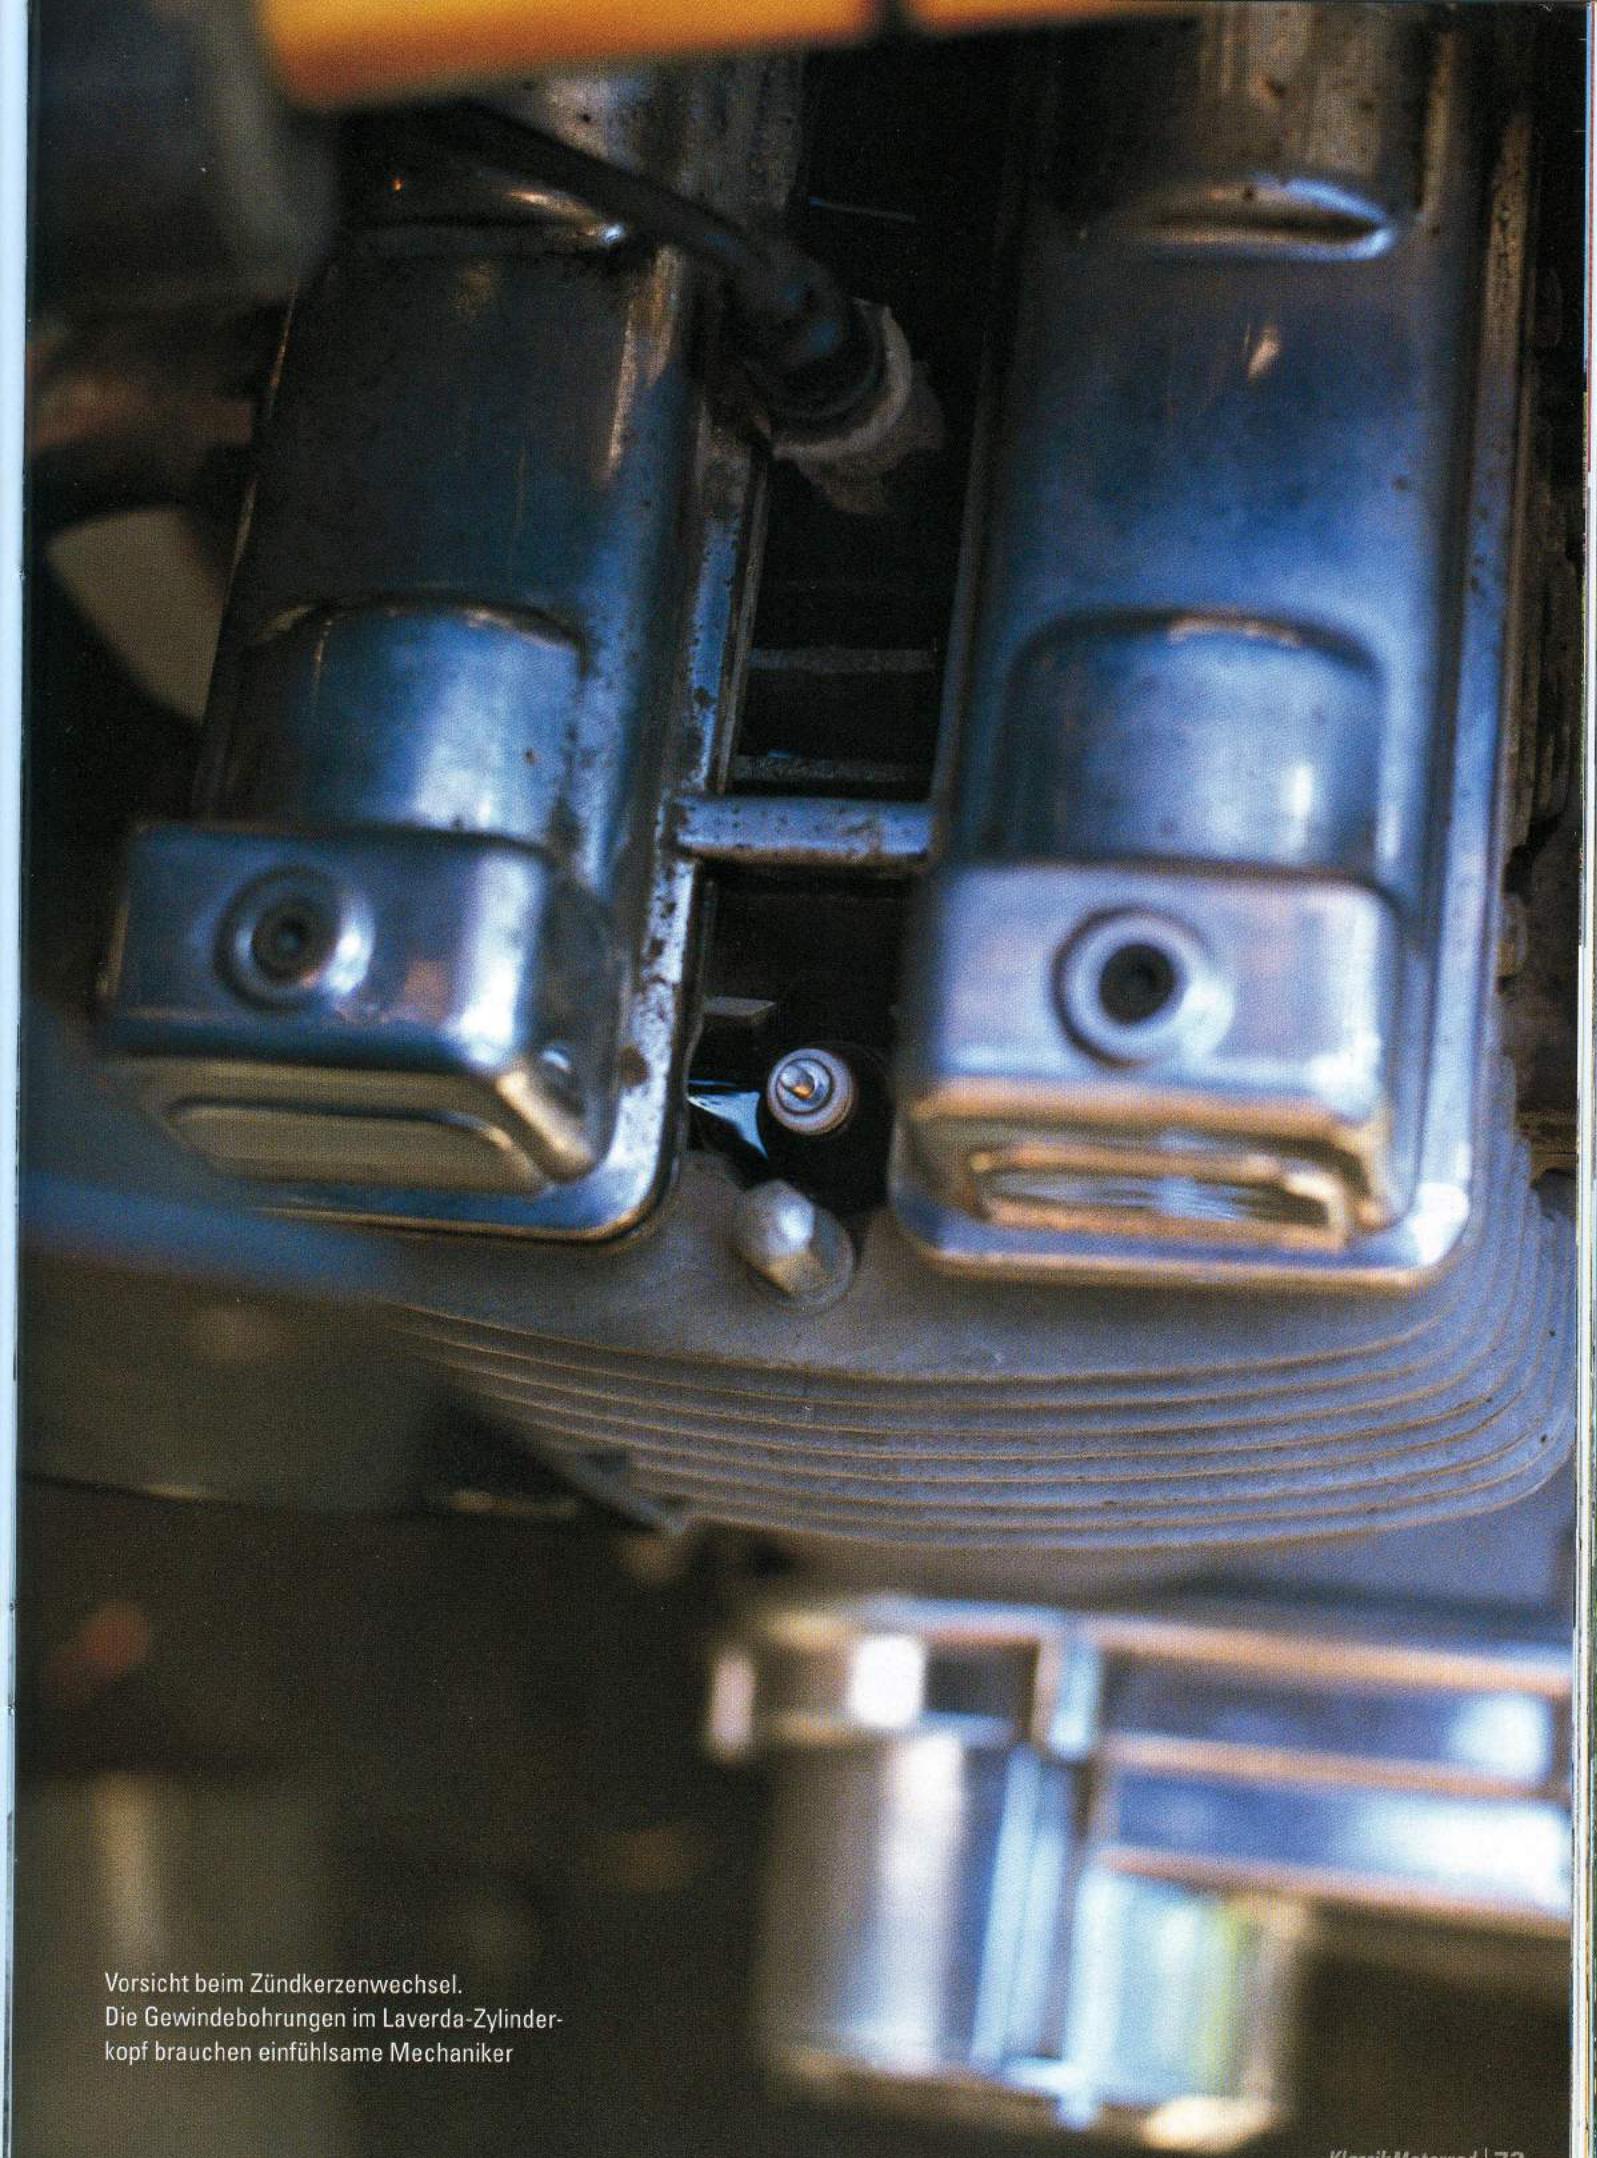
Vorsicht beim Zündkerzenwechsel.  
Die Gewindebohrungen im Laverda-Zylinder-  
kopf brauchen einfühlsame Mechaniker

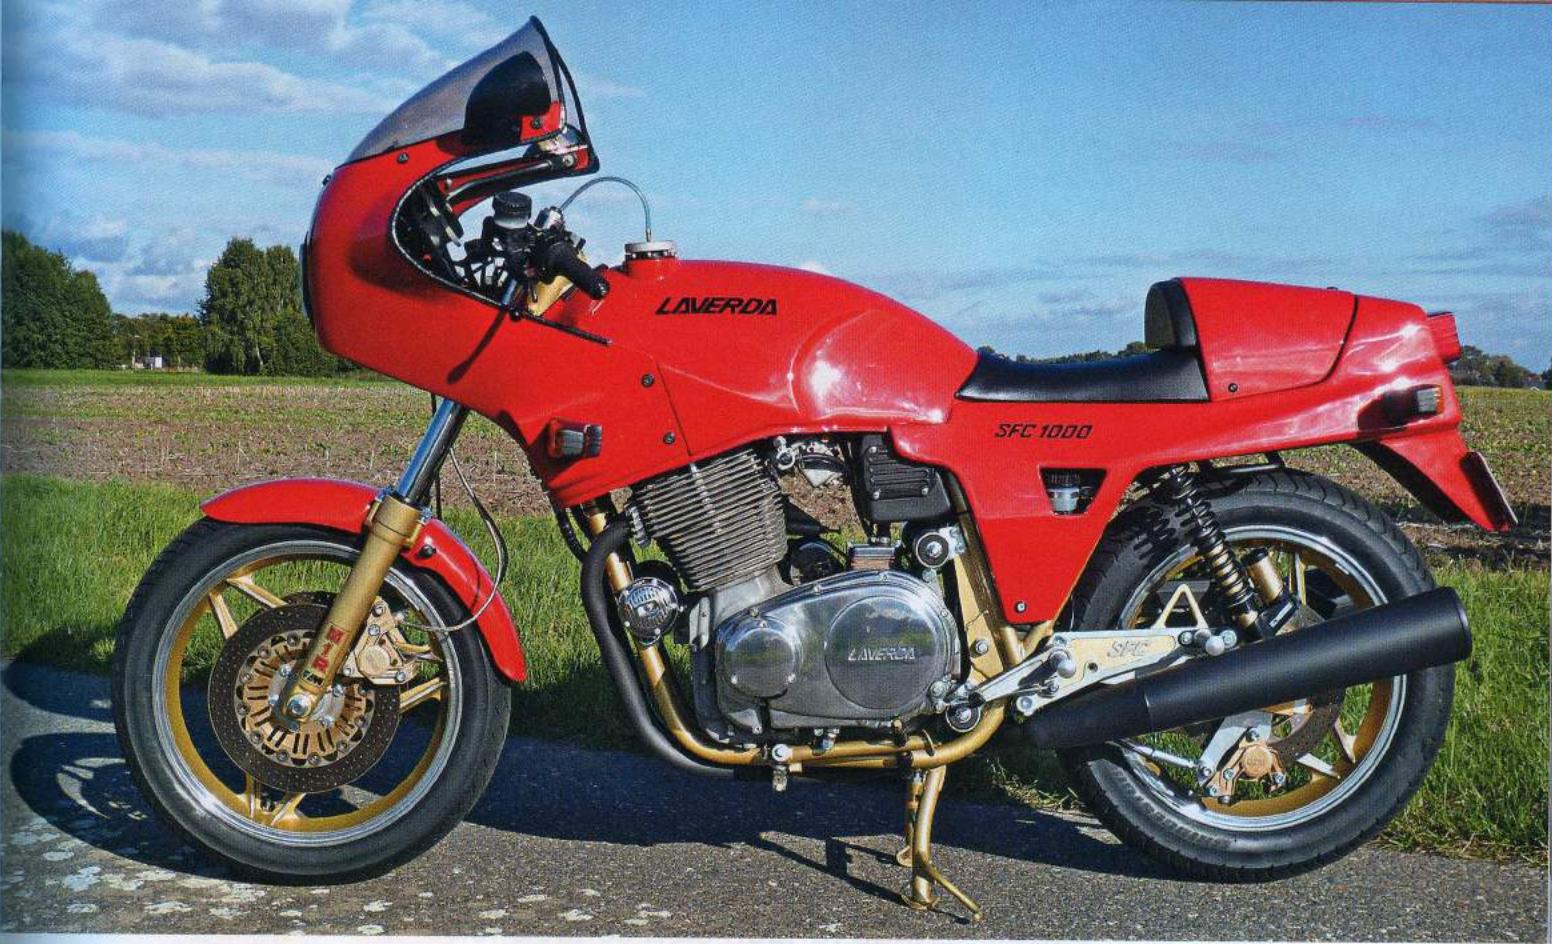
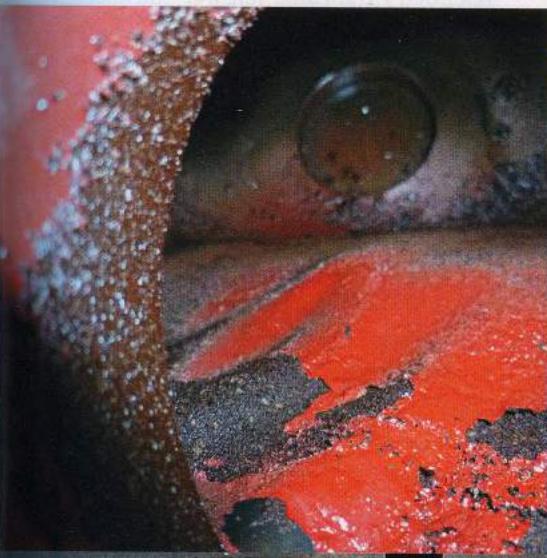
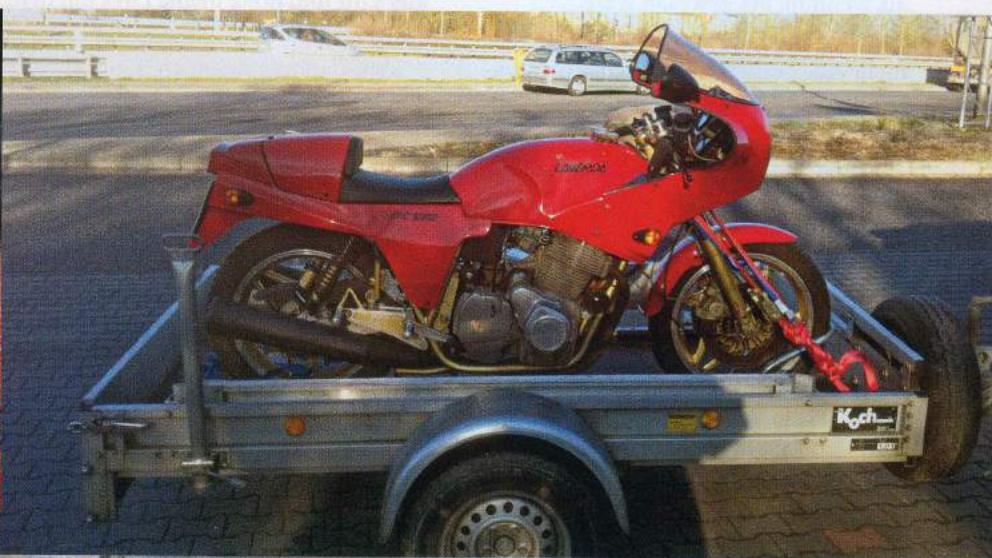
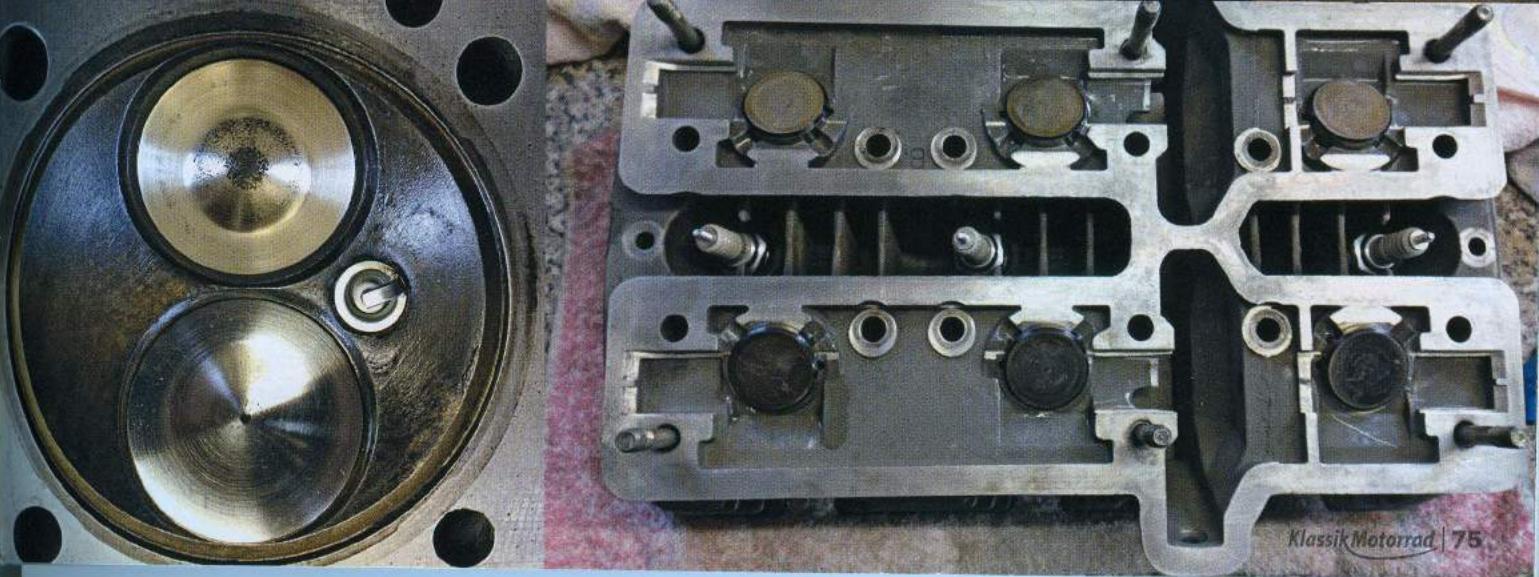
Ich beschloss, die durch Feuchtigkeit, Standzeit und Nichtbenutzung entstandene „Patina“ des Motorrades möglichst zu erhalten und die Maschine nur technisch zu überarbeiten. Im Zuge der vollkommenen Zerlegung der Maschine sollte ich jedoch erkennen, dass sich der erste Eindruck nicht bestätigte und ich tiefgreifender agieren musste. Der Tank war durch einen Umfaller auf der rechten Seite nicht nur stark eingedrückt, sondern im Inneren auch massiv verrostet. Die Gfk-Verkleidungs- und Sitzbankteile waren zum Teil eingerissen und wegen der nachträglich montierten Blinker mit unschönen Bohrungen versehen. Der Rahmen war durch auslaufende Bremsflüssigkeit und Batteriesäure insbesondere im Rahmendreieck stark korrodiert.

Dank geringer Laufleistung sah die Laverda SFC 1000 schon bei der Überfahrt auf dem Hänger recht ansprechend aus. Innen zeigte sich der Tank jedoch stark angerostet. Nicht die einzige Hürde, die bis zum top Endresultat (oben) zu nehmen war. Inzwischen ist der Besitzer Experte in Sachen Laverda-Zylinderkopf. Immerhin schaut die Technik des Zweiventil-Triples angenehm übersichtlich aus

Im Sommer 2013 restaurierte ich das Motorrad komplett. Die Bremskomponenten wurden von der verharzten Bremsflüssigkeit befreit und in den Neuzustand versetzt. Der Rahmen und die Lackteile wurden von einem Profi mit neuen Beschichtungen versehen. Die Auspuffanlage wurde gestrahlt und keramisch beschichtet. Die teilweise verrosteten Originalverschraubungen wurden neu verzinkt. Alle Fahrwerksteile bekamen eine Aufarbeitung verordnet und die gesamte Elektrik erfuhr eine Auffrischung. Sämtliche Vergaser-Innereien wurden erneuert und die Gehäuse per Ultraschall gereinigt. Am Motor erneuerte ich die Ansaugflansche und prüfte den Zustand hinter den Motordeckeln von Primärtrieb, Lichtmaschine und Ventildeckel. Die Prüfung der Kompression sowie der Zustand der Kerzen gaben keinen Anlass zur Besorgnis. Alles sah sehr gut aus und funktionierte tadellos. Der „Ölfilter“ wurde gereinigt und natürlich das gute Motul 3000 eingefüllt.

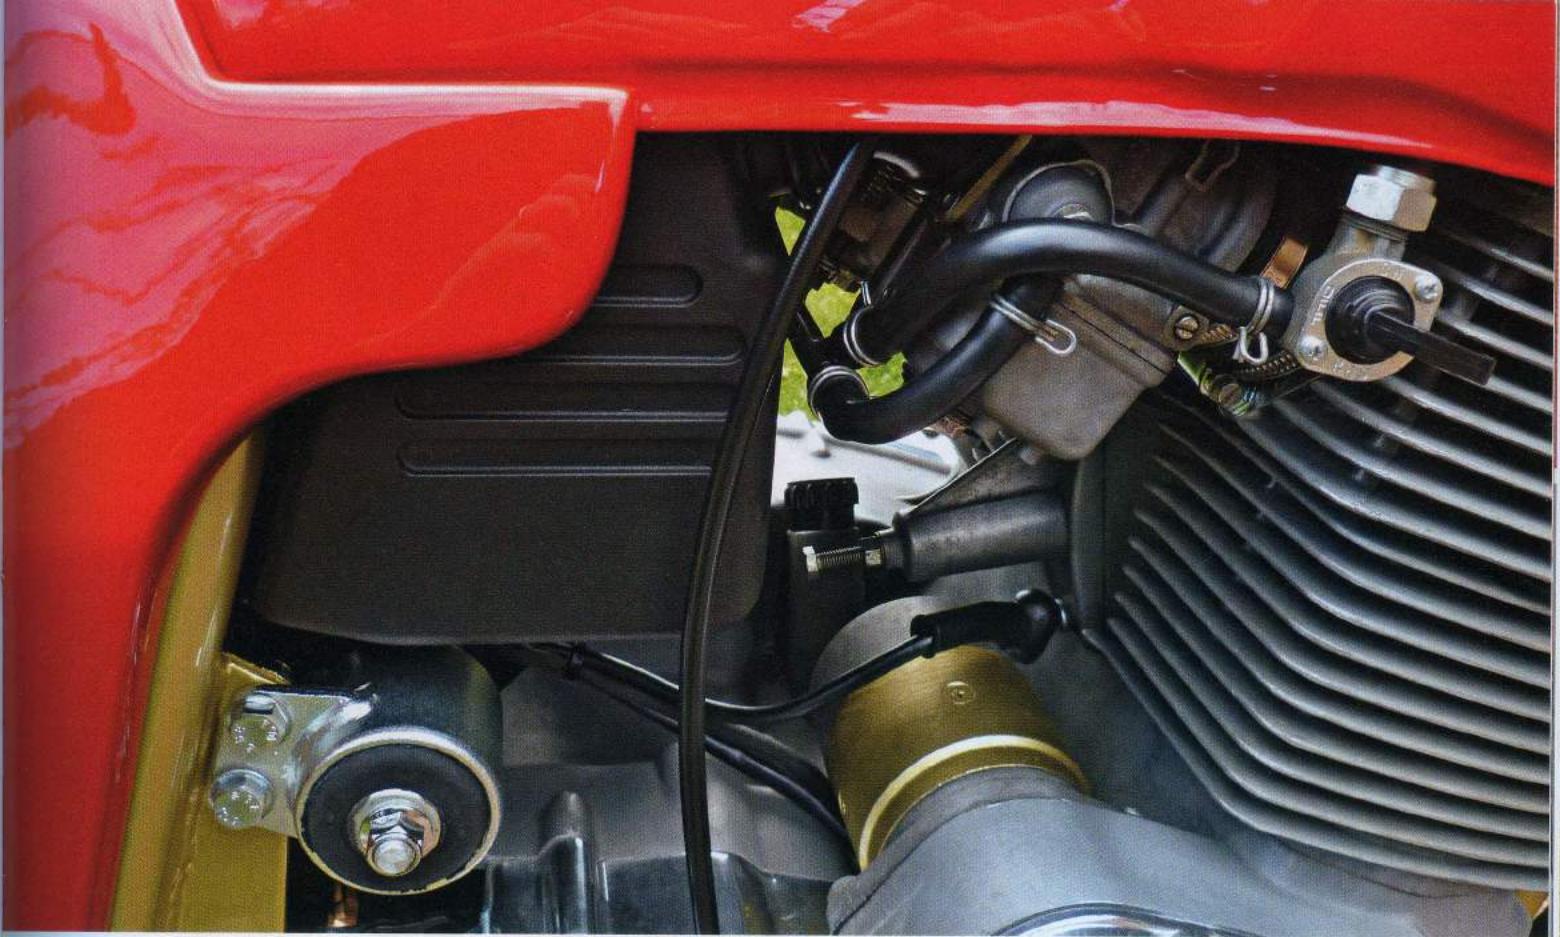
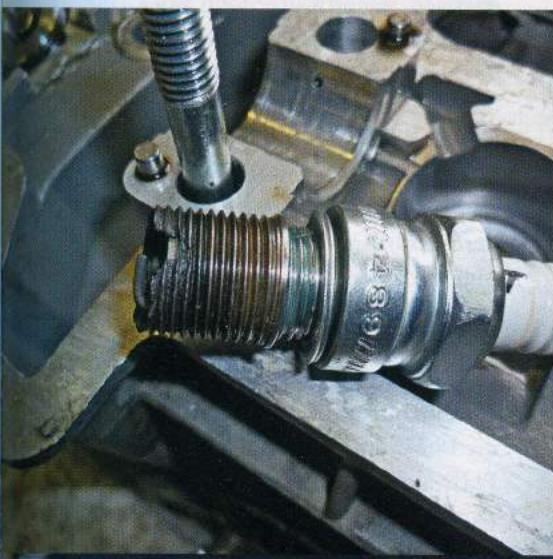
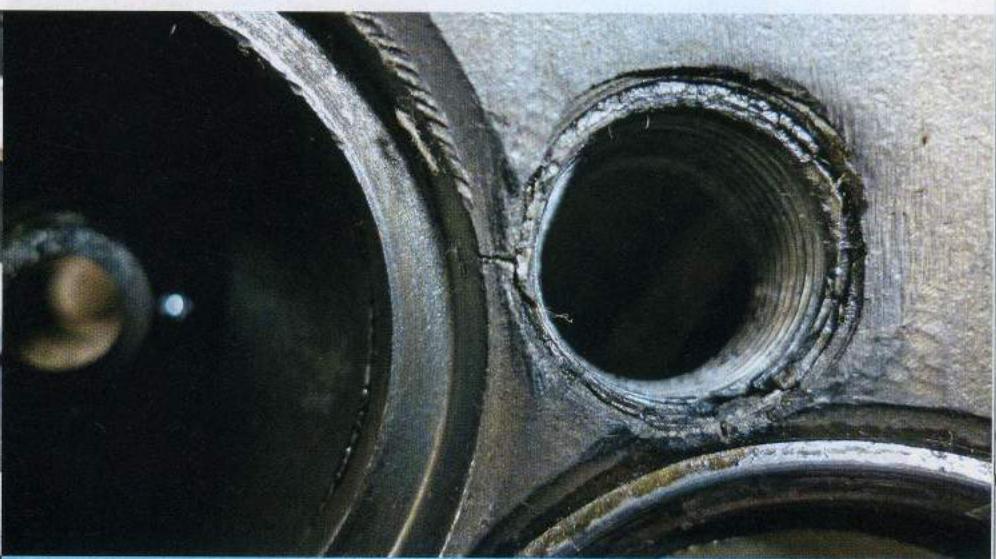
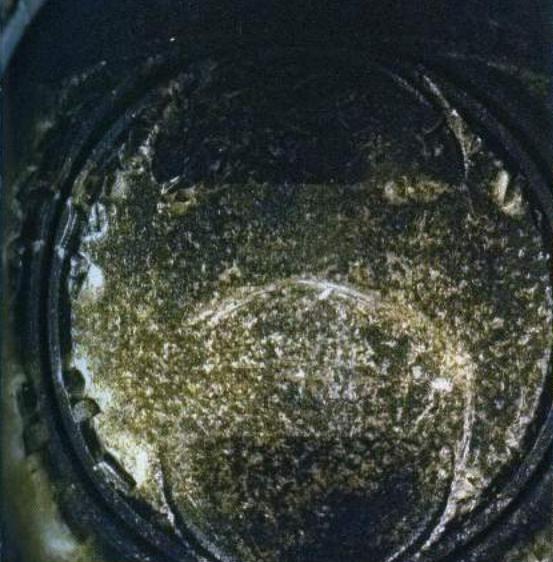
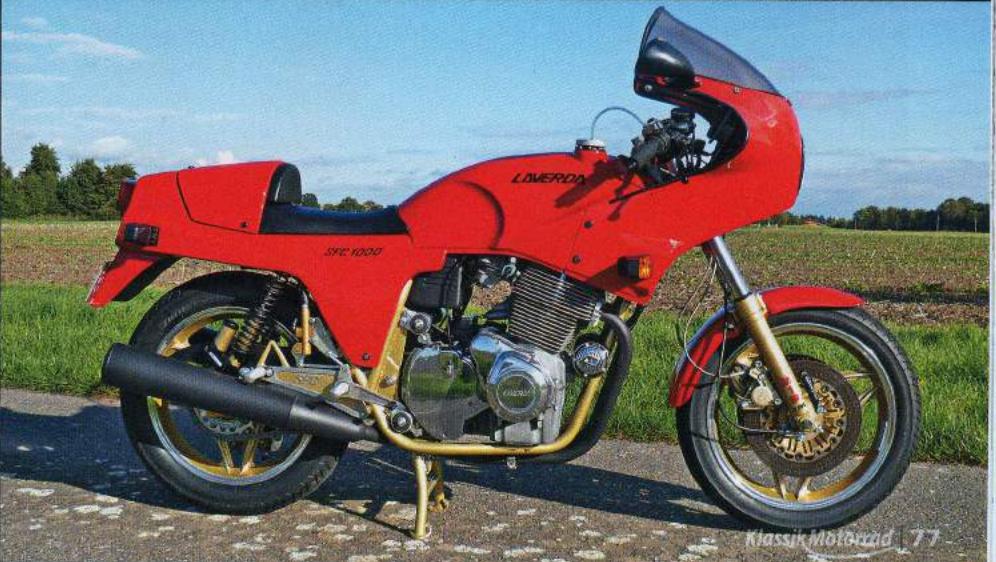
rückte. In Verbindung mit dem vergrößerten Gewindedurchmesser für die Buchse wurde der Steg zwischen der Kerzenbohrung und dem Ventilsitzring des Auslassventils also schon sehr schmal.

Zweitens: Bei der Wahl der korrekten Time Sert-Gewindebuchse wurde eine zu kurze Variante gewählt. Dieses hatte zur Folge, dass das etwa 19 Millimeter lange Kerzengewinde der eingeschraubten Zündkerze nur mit rund zehn Millimetern in der Buchse saß und mit danach etwa neun Millimeter frei in Richtung Brennraum stand.

Die Verbrennung war also gar nicht zu mager und damit zu heiß gewesen. Zweifellos trug die zu kurze Buchse daran Schuld, dass die Masseelektrode der Zündkerze aufgrund mangelnder Wärmeabfuhr förmlich geschmolzen war. Ich baute den Motor aus, demonstrieren den Zylinderkopf, schnitt das Gewinde nach, fräste die Zündkerzenauflage exakt rechtwinklig zum leicht schräg geschnittenen Kerzengewinde und schraubte eine Buchse identischer Bauart, jedoch korrekt

Am darauf folgenden Wochenende baute ich den Motor also erneut aus, demonstrierte den Zylinderkopf zum dritten Mal und traute meinen Augen nicht. Der Kolben des mittleren Zylinders zeigte deutliche Kampfspuren mechanischer Gewalt und der Ventilsitzring des Auslassventils war einfach nicht mehr vorhanden. Weder in seinem Sitz unter dem Ventil noch im Brennraum war irgendetwas von ihm zu entdecken. Gefunden habe ich den Sitzring dann in mehrere Einzelteile zerhakkt, gleichmäßig verteilt im rechten und linken Endschalldämpfer der Auspuffanlage. Nach Reinigung des Brennraumes bemerkte ich zu den bereits beschriebenen Übeln auch noch zwei Risse in der Stahlgusskalotte des mittleren Zylinders. Sie zogen sich vom Zündkerzengewinde zum Außenrand des Auslassventil- und Einlassventil-Sitzringes. Kein Wunder also, dass einer der Sitzringe einfach heraus gefallen war. Das Zündkerzengewinde selbst wurde durch die Reste des Sitzringes mechanisch schwer beschädigt, zumal dieses ja bereits früher schon einmal mit einer Time-Sert-Buchse

Gummielemente entkoppeln den Dreizylinder für samtigen Lauf vom Rahmen. Das beschädigte Kerzengewinde wurde mit einer Reparatur-Buchse ersetzt. Wie das abgeschmolzene Material zeigt, offensichtlich mit negativen Auswirkungen auf den thermischen Haushalt. Rissbildung zwischen Gewinde und Ventilsitzring. In der Folge zerschlugen Teile des gelösten Sitzrings Kolben und Brennraum

Ich suchte mir nun selber einen Laser-Schweiß-Fachbetrieb und fand ihn nur zirka 15 Kilometer von meinem Heimatort entfernt. Professionelle Arbeit für wenig Geld inklusive Rechnung.

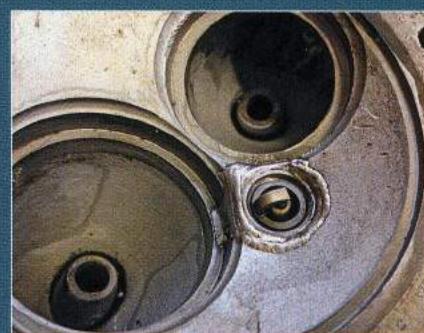
Hauchfeine Präzisions-Schweißnähte. Lasertechnik ermöglicht auch diffizile Reparaturansätze bei echten Problemfällen
