# K REINE OPFSACHE

Traum-Motorräder heißen deshalb Traum-Motorräder, weil sie einem beständig und über Jahre im Kopf herumspuken. Doch irgendwann kommt dann doch der Tag, wenn aus einem Traum ein ganz reales Motorrad wird. Mit Rost und mit den üblichen Hinterlistigkeiten. Das ist die – bisherige – Geschichte meiner Laverda 1000 SFC

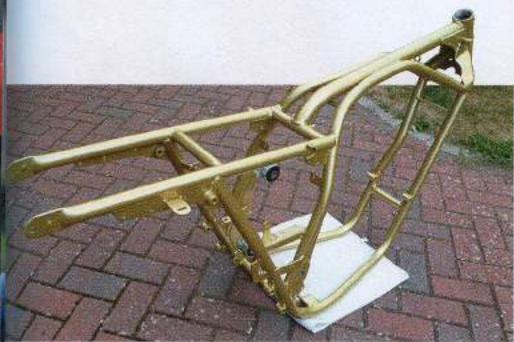
Frischer Glanz für den Laverda-Doppelschleifenrahmen und die Gabelbrücken. Schlicht-elegante Cockpitlandschaft

Im Sommer 2013 restaurierte ich das Motorrad komplett. Die Bremskomponenten wurden von der verharzten Bremsflüssigkeit befreit und in den Neuzustand versetzt. Der Rahmen und die Lackteile wurden von einem Profi mit neuen Beschichtungen versehen. Die Auspuffanlage wurde gestrahlt und keramisch beschichtet. Die teilweise verrosteten Originalverschraubungen wurden neu verzinkt. Alle Fahrwerksteile bekamen eine Aufarbeitung verordnet und die gesamte Elektrik erfuhr eine Auffrischung. Sämtliche Vergaser-Innereien wurden erneuert und die Gehäuse per Ultraschall gereinigt. Am Motor erneuerte ich die Ansaugflansche und prüfte den Zustand hinter den Motordeckeln von Primärtrieb, Lichtmaschine und Ventildeckel. Die Prüfung der Kompression sowie der Zustand der Kerzen gaben keinen Anlass zur Besorgnis. Alles sah sehr gut aus und funktionierte tadellos. Der „Ölfilter“ wurde gereinigt und natürlich das gute Motul 3000 eingefüllt.
