# Kolbenschäden

*erkennen und beheben*

Ihre MSI Motor Service International GmbH

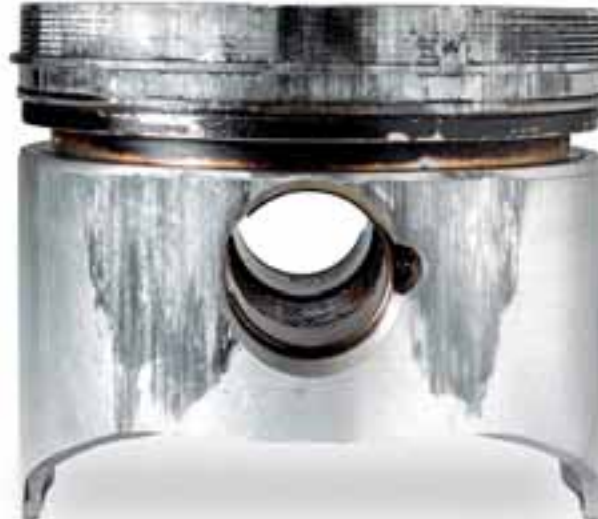
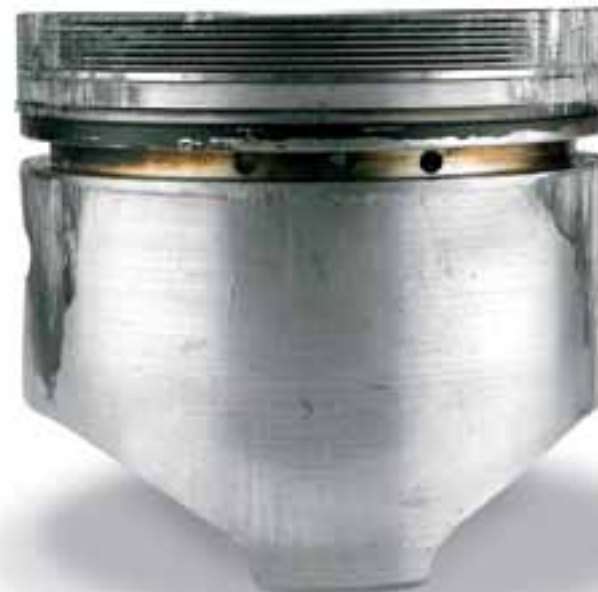
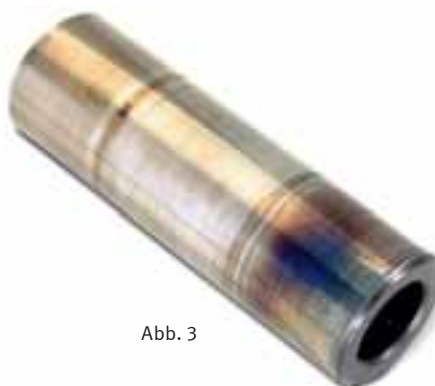
Charakteristisch an diesem Schadenbild sind die Fressstellen, die jeweils um ca. 45° versetzt zur Bolzenachse auftreten und sowohl auf der Druck-, als auch auf der Gegendruckseite, zu finden sind. Die Oberfläche der Fressstellen geht von hochglänzenden Druckstellen in dunkel verfärbte, relativ glatte Reiber über. Der Kolbenbolzen zeigt blaue Anlassfarben; ein Indiz dafür, dass in diesem Fall die Lagerung des Kolbenbolzens, aufgrund von Spiel- oder Ölmangel, heiß lief.

Der Schaden entsteht, wenn sich der Bereich um die Kolbenbolzenaufnahme übermäßig stark erwärmt. Da in diesem Bereich der Kolben ziemlich steif ist, kommt es zu einer erhöhten Wärmeausdehnung in diesem Bereich

Der Kolben kann innerhalb von 20 Sekunden seine volle Betriebstemperatur erreichen, während der kalte Zylinder hierfür sehr viel länger benötigt. Durch die unterschiedliche Wärmeausdehnung der beiden Bauteile dehnt sich der Kolben sehr viel stärker und schneller aus wie der Zylinder. Das Laufspiel des Kolbens wird an den oben beschriebenen Stellen stark eingeengt. Es kommt zu dem genannten Schaden.

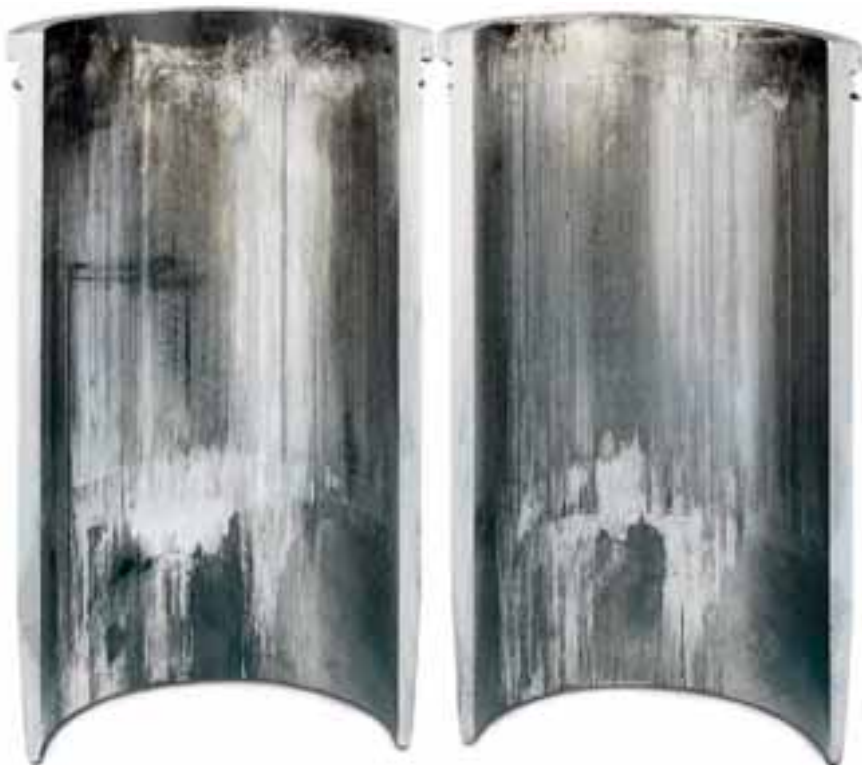
Abb. 2

Der Kolben weist an den unteren Schaftenden typischen Spielfressern mit Druck- und Gegendruckstellen auf. Die Spuren gehen von hochglänzenden Druckstellen in glatte, dunkel verfärbte Verreibungen über. (Abb. 1) Alle anderen Kolbenpartien sind ohne besondere Merkmale. Die dazu gehörende nasse Zylinderlaufbuchse (Abb. 2) zeigt im unteren Bereich, dort wo sie am Außendurchmesser mit mehreren Dichtringen gegen Wasser und Öl im Kurbelgehäuse abgedichtet wird, genau gleich geartete Fresser.

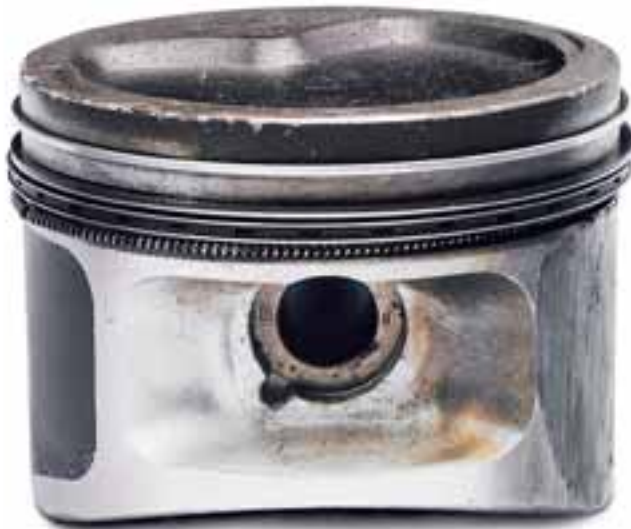
Abb. 2

Auf der einen Kolbenschaftseite sind schwere, dunkel verfärbte Fresser mit stark aufgerissener Oberfläche vorhanden. Infolge der hohen Temperaturen am Kolben (Abb. 1) wurde im Fressstellenbereich das Kolbenmaterial an der Schaftfläche großflächig herausgerissen. Die Abbruchkante in Höhe des Kolbenbolzens zeigt dies deutlich. Ganz typisch ist die der Fressstelle gegenüberliegende Kolbenschaftseite völlig unbeschädigt, was im Anfangsstadium meist auch für das Ringfeld zutrifft.

Es handelt sich hierbei um einen typischen Trockenlauffresser. Dieser Schaden entsteht, wenn der Schmierfilm nur auf einer Zylinderhälfte zusammenbricht. Der Schaden tritt

meistens an der Druckseite, seltener an der Gegendruckseite auf. Dies geschieht entweder durch einen lokal begrenzten Schmiermangel oder durch eine Überhitzung der betreffen-

den Zylinderseite. Ein Spielmangel scheidet als Schadensursache aus, da trotz der schweren Fresser auf der gegenüberliegenden Seite keinerlei Gegendruckstellen vorhanden sind.

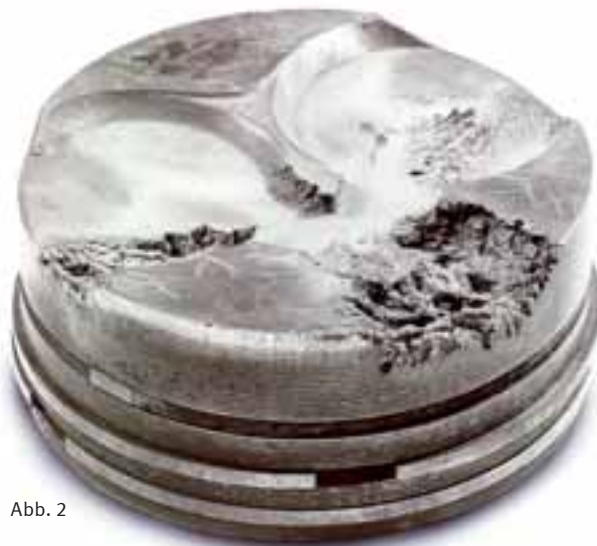
Abb. 2

In der Spritzrichtung eines oder mehrerer Düsenstrahlen sind auf dem Pleuellagerboden bzw. am Feuerstegrand erosionsartige Abschmelzungen aufgetreten. Der Pleuellager und die Pleuellagerzone weisen keine Fresser auf.

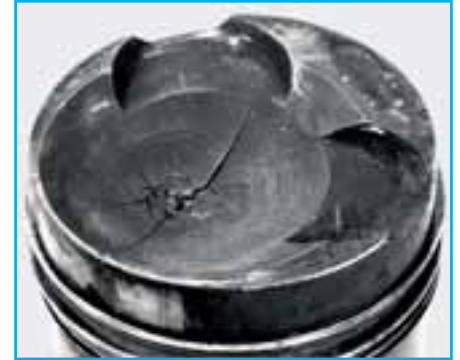
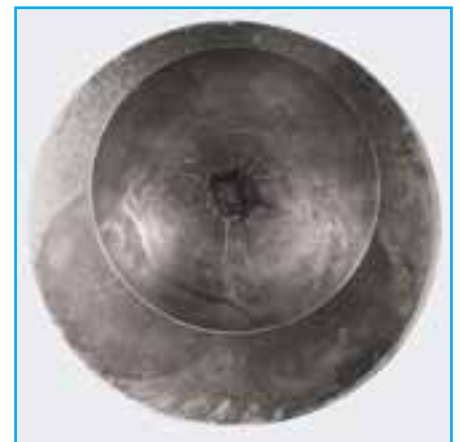
Durch hohe thermische Überlastung wird das Kolbenmaterial beim Vorkammernmotor an den Auftreffstellen der Vorkammerstrahlen und beim Direkteinspritzmotor am Muldenrand örtlich stark aufgeheizt. An den aufgeheizten Stellen dehnt sich das Material stärker aus wie an den übrigen Stellen. Da die überhitzten Stellen von kaltem Umgebungsmaterial umgeben sind, wird das Material an der heißen Überlastungsstelle über die Elastizitätsgrenze hinaus bleibend verformt. Beim Abkühlen passiert dann genau das Gegenteil. An den Stellen, an

denen das Material zuvor gestaucht und weggedrückt wurde, ist nun plötzlich zu wenig Material vorhanden. Dadurch entstehen dann in diesem Bereich entsprechende Zugspannungen, die letztlich Spannungsrisse herbeiführen (Abb. 3 und Abb. 4). Wenn die Spannungen aus der thermischen Belastung noch durch Spannungen von einer Bolzendurchbiegung überlagert werden, bildet sich aus den Spannungsrissen mitunter ein stark erweiterter Hauptriss, der zum völligen Bruch und Ausfall des Kolbens führt.

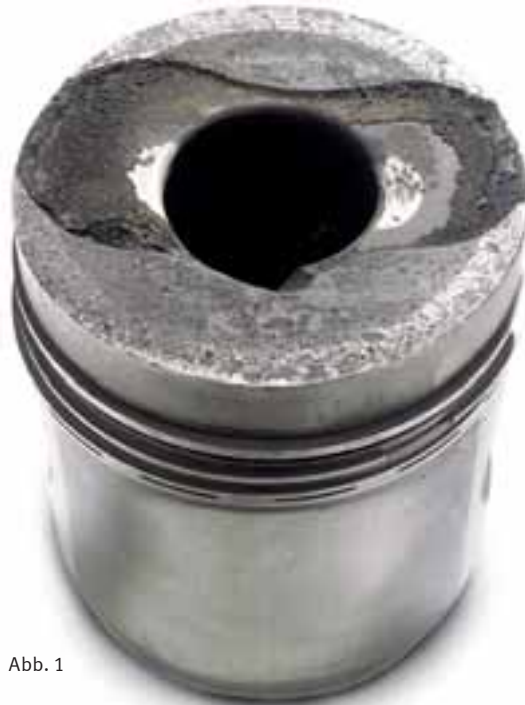
Abb. 1

Am Kolbenkopf (Abb. 1) sind starke Anschlagspuren zu sehen. Die Ölkohle wurde in diesem Bereich, durch metallischen Kontakt des Kolbens mit dem Zylinderkopf, nahezu entfernt. Durch die Anschläge wurden die Ölkohleablagerungen in den Kolbenboden eingedrückt und haben Narben hinterlassen. Die Kolbenringe weisen einen sehr starken Verschleiß auf. Insbesondere am Ölabbstreifring sind starke Abnutzungserscheinungen mit bloßem Auge erkennbar.

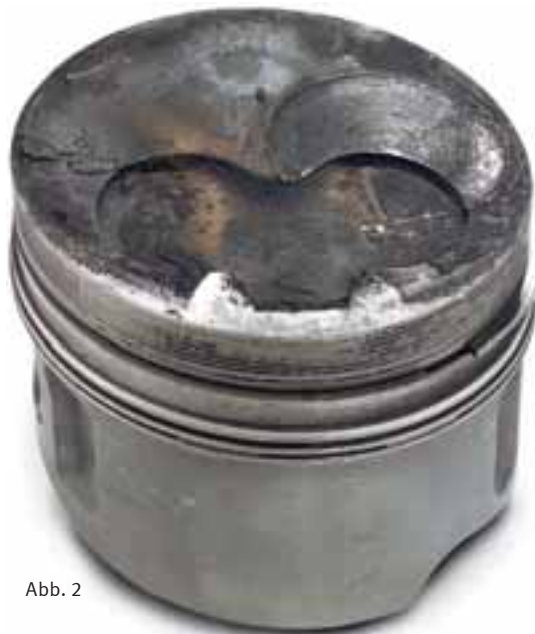
Am Kolben in Abb. 2 ist an der vorderen Bodenkante ein Abdruck von der Wirbelkammer und auf der rechten Bodenseite ein starker Ventilabdruck zu sehen. Neben der Wirbelkammer ist während des Betriebes also auch ein Ventil in Kontakt mit dem Kolbenboden gekommen und hat sich im Laufe der Zeit in den Kolbenboden eingegraben. Am Kolbenschaft sind erste Anzeichen eines beginnenden Trockenlaufreibers zu sehen (Abb. 4).

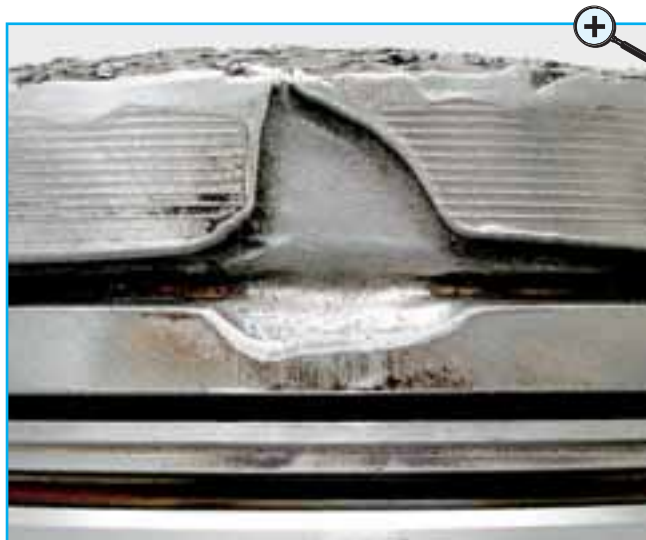
Abb. 2

Im Ringfeld im Bereich der ersten Ringnut ist eine starke Materialauswaschung vorhanden, die bis zum Kolbenboden reicht. Die Ringnut zeigt starken axialen Verschleiß. Im Kolbenboden sind starke Eindrücke von Bruchstücken des 1. Ringes zu sehen. Der Kolbenschaft hat an einigen Stellen ein matt gebilmstes Laufbild.

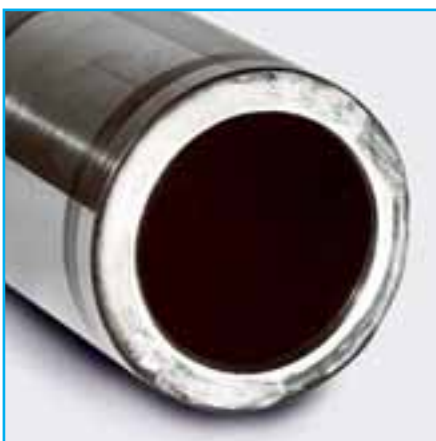
Abb. 3

Ein Sicherungsring war bei Ausbau der Kolben nicht mehr in der Sicherungsnut vorhanden. Er ist im Betrieb herausgesprungen und zerbrochen. Der zweite Sicherungsring ist zwar beschädigt, er war aber beim Ausbau der Kolben noch in seiner Nut montiert. Der Kolbenbolzen ist wegen der fehlenden Bolzensicherung im Betrieb nach außen bis zur Zylinderlaufbahn gewandert. Mit der Stirnseite hatte der Bolzen offensichtlich längere Zeit Kontakt mit der Zylinderlaufbahn. Die Stirnseite ist dadurch ballig verschliffen (Abb. 3).

Das Laufbild vom Kolben ist sehr unsymmetrisch ausgebildet.

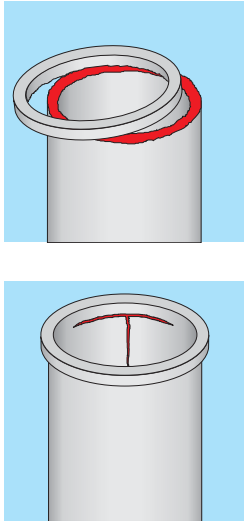
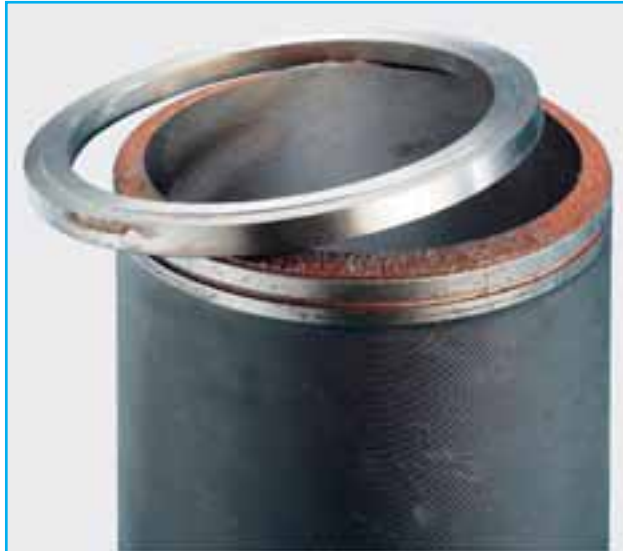
Abb. 1

Bei der Zylinderbuchse ist der komplette Buchsenbund abgerissen (Abb. 1). Der Bundriss beginnt im Grund der Buchsenbundunterkante und verläuft unter einem Winkel von ca. 30° schräg nach oben.

Für einen derartigen Schaden sind Biegemomente verantwortlich, welche bei mangelhafter Montage entstehen (Schmutz und Formfehler). Die Ursachen, die zu solchen Brüchen führen, sind vielfältig. In den meisten Fällen wird der Zylinderbuchsenbund schon beim Anziehen des Zylinderkopfes abgedrückt. Bei den neuen Nutzkraftfahrzeug-Motorengenerationen mit Pumpe-Düse oder Common-Rail Einspritzsystem wird aufgrund der höheren Verbrennungsdrücke der Motorblock zunehmend belastet. Durch die bei diesen Typen bauartbedingte Verwendung von sehr harten Stahl-Zylinderkopfdichtungen, kann sich nach einer längeren Laufleistung das Kurbelgehäuse im Bereich der Buchsenbundauflage verziehen. Die Verformung der Auflagefläche ist rein optisch ohne geeignete Hilfsmittel nicht zu erkennen.

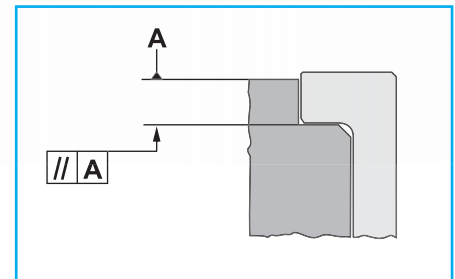
Abb. 2

Eine einfache Methode, diesen Verzug zu prüfen, ist der Einsatz von Lager-tusche. Die Tusche wird hauchdünn auf die Auflagefläche des Buchsenbundes am Motorblock aufgetragen. Danach setzt man die neue Buchse ohne Dichtungen ein und drückt die Buchse auf den Sitz. Danach wird die Buchse wieder herausgenommen. Die Auflagefläche an der Buchse sollte nun am ganzen Umfang gleichmäßig mit Tusche bedeckt sein. Sind Teile der Fläche nicht mit Farbe in Berührung gekommen trägt muss der Buchsensitz nachgearbeitet werden. Diese Nacharbeit geschieht am besten auf einem stationären Bohrwerk oder mit einem mobilen Buchsenbund-Plandrehgerät (siehe Werkzeuganhang). Nur auf diese Weise ist gewährleistet dass die Planparallelität zur Gehäuseoberfläche gegeben ist (Abb. 2).

- Der Buchsensitz im Motorblock wurde nicht sorgfältig vom Schmutz befreit.
- Rechtwinkligkeit und/oder Plan-heit der Bundauflage waren nicht gewährleistet (Abb. 2 und Abb. 5).

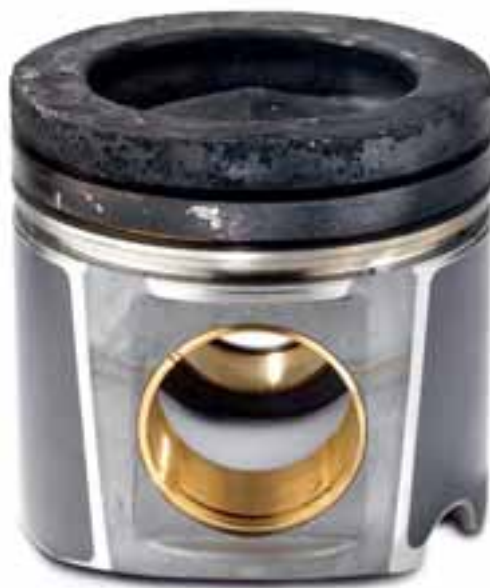
Abb. 3

Solche Verschleißbilder treten auf, wenn sich im Betrieb am Feuersteg des Kolbens durch verbranntes Öl und Verbrennungsrückstände ein harter Ölkohlebelag bildet (Abb. 3). Dieser Belag hat abrasive Eigenschaften und führt im Betrieb durch die Auf- und Abwärtsbewegung und die Anlagewechsel des Kolbens zu erhöhtem Verschleiß im oberen Zylinderbereich. Der überhöhte Ölverbrauch wird durch die Glanzstellen selbst nicht verursacht, da der Zylinder durch die Polierstellen keine starke Unrundheit

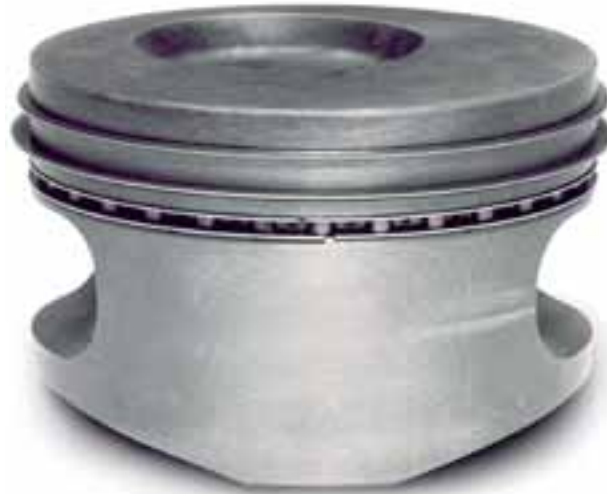
Abb.1

Die Ringe zeigen keinen sicht- oder messbaren Verschleiß. Auch die Kolben haben keine Verschleißmerkmale (Abb. 1).

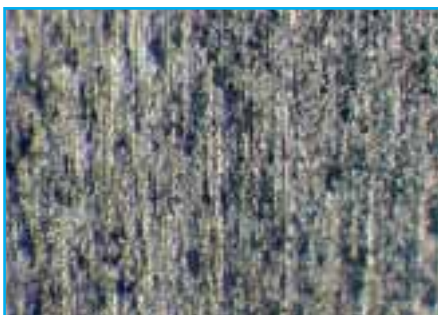
Abb. 3

Der Kolben (Abb. 1), zeigt ein milchig graues (gebimstes) Schafttragbild mit feinen kleinen Längsriefen an Feuersteg und Kolbenschaft. Die Drehrillen die bei der Kolbenbearbeitung entstehen sind am Schaft völlig abgetragen. Abbildung 3 zeigt eine Ausschnittsvergrößerung vom Kolbenschaft bei der dieser abrasive Verschleiß deutlich zu sehen ist. Die axiale Höhe der Kolbenringe hat durch Verschleiß beträchtlich abgenommen und damit auch die Tangentialspannung. Die Flanken der Verdichtungsringe, insbesondere des ersten Ringes sowie die Flanken der Ringnuten sind verschlissen (Abb. 2). Die scharfen, ölabstreifenden Kanten der Kolbenringe sind regelrecht ausgefranst und es hat sich dort ein sogenannter Bart gebildet, (Abb. 4) In der mikroskopischen Vergrößerung sind auf den Oberflächen der Kolbenringflanken Rollspuren erkennbar. Die Zylinder sind bauchig verschlissen. Der Größtwert des Durchmessers liegt in etwa auf Mitte der Ringlaufbahn.

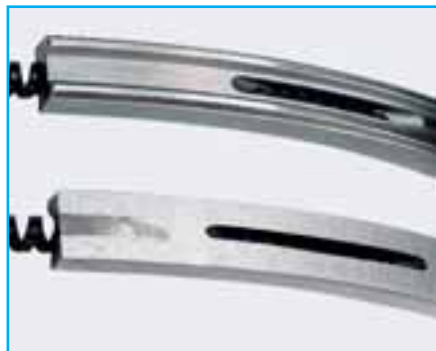
Abb. 3

Der Kolben hat Abnutzungserscheinungen an Feuersteg und Kolbenschaft. Am Kolbenschaft sind Reibstellen zu sehen die für einen Trockenlauf infolge Kraftstoffüberschwemmung charakteristisch sind. Die Kolbenringe weisen einen sehr starken radialen Verschleiß auf (Abb. 1). Die beiden Stege (Tragflächen) des Ölabstreifringes sind gänzlich abgetragen, was auf einen erheblichen Verschleiß hindeutet (Abb. 2). Im Vergleich dazu ist in Abbildung 3 das Profil eines neuen Ölabstreifringes (Dachfasenschlauchfederring) zu sehen.

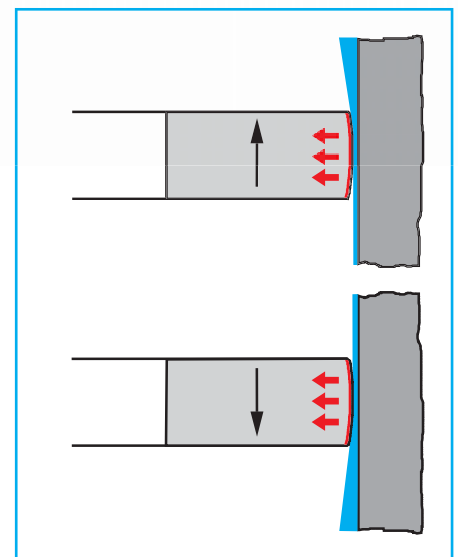
Abb. 2

Durch die abgenutzten Kolbenringkanten entstehen zwischen den Laufflächen der Kolbenringe und der Zylinderlaufbahn, bedingt durch eine sogenannte Ölkeilbildung, hohe hydrodynamische Kräfte (Abb. 2). Die Kolbenringe schwimmen bei der Auf-

und Abwärtsbewegung des Kolbens auf dem Ölfilm auf und werden geringfügig von der Zylinderlaufbahn abgehoben. Das Schmieröl gelangt so vermehrt in den Verbrennungsraum und wird verbrannt.
